# Visveilige gemaalpompen

## Migratieknelpunt gemaal Krimpenerwaard opgelost

In 2020 heeft het hoogheemraadschap van Schieland en de Krimpenerwaard een van de pompen in gemaal Krimpenerwaard laten vervangen door een moderne, visveilige variant. De nieuwe pomp is getest op visveiligheid op basis van NEN-norm 8775. Bijna 100 procent van de vissen blijkt zonder schade door de pomp te kunnen migreren. Daarmee is opnieuw een belangrijk migratieknelpunt voor vissen in het beheergebied van het hoogheemraadschap opgelost.

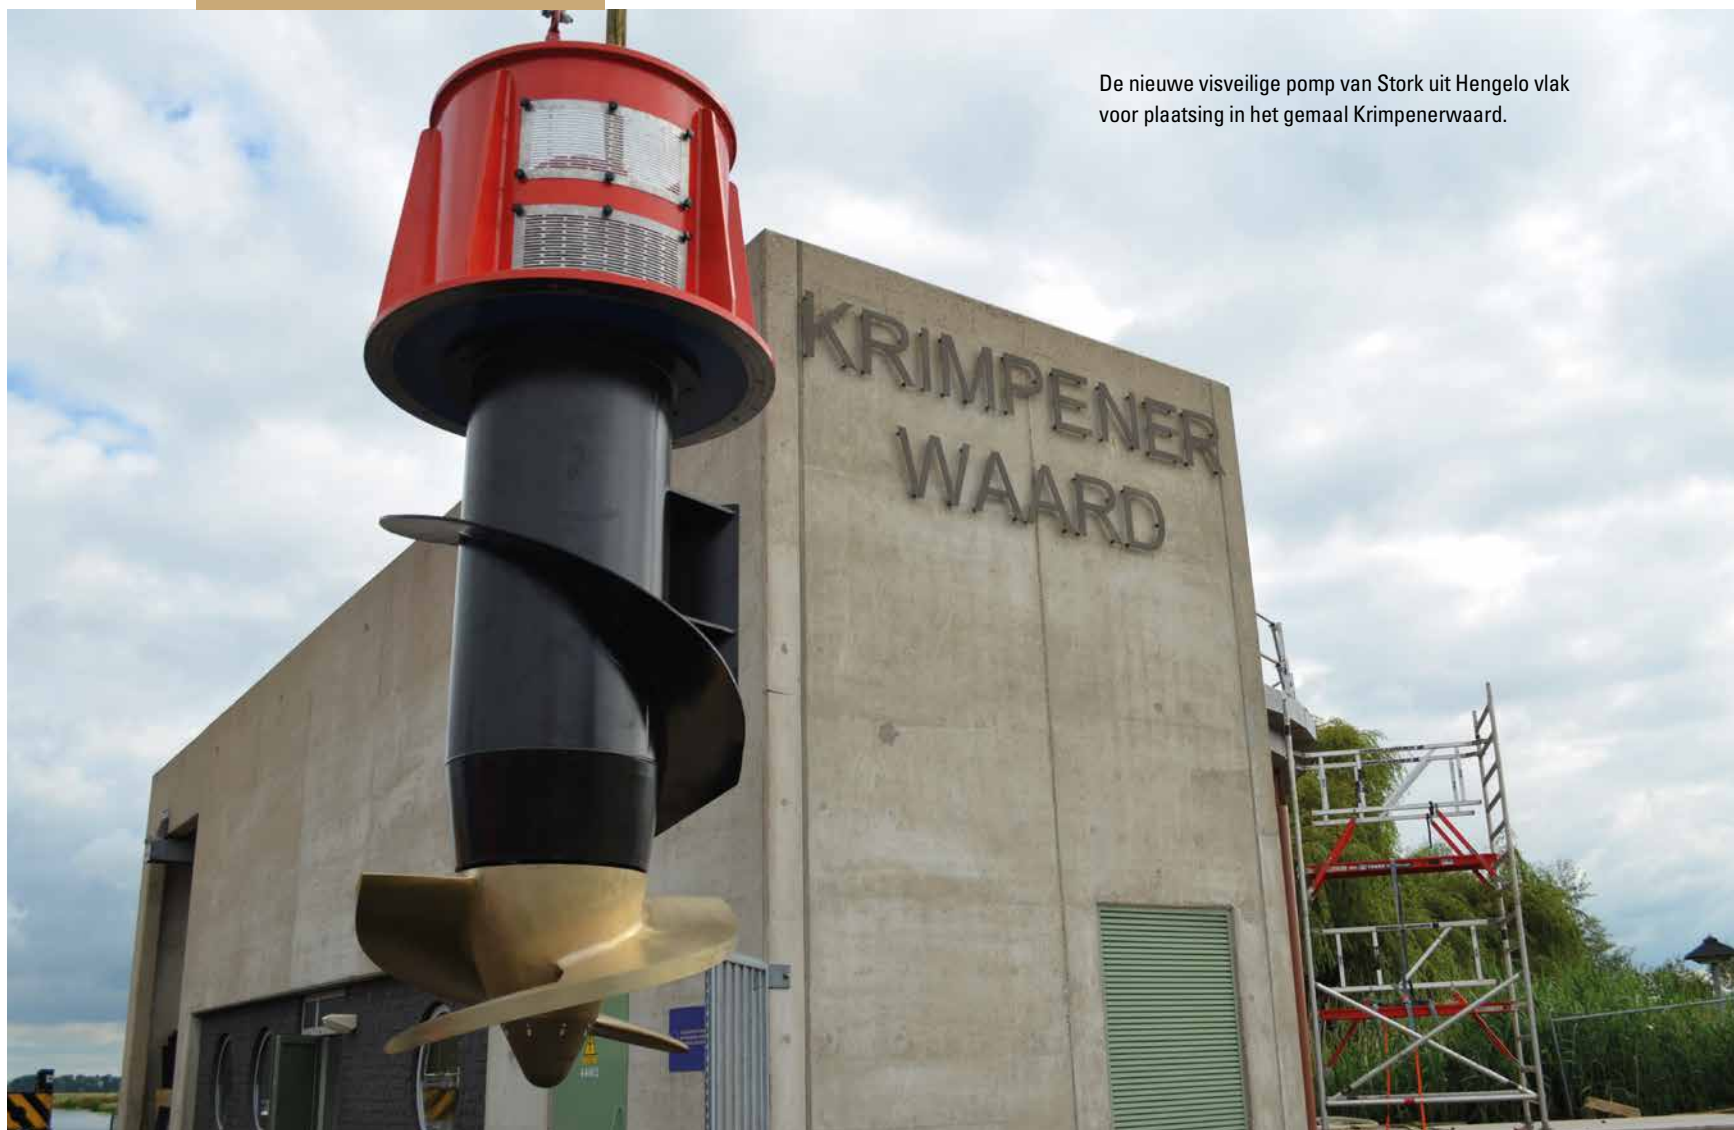
De nieuwe visveilige pomp van Stork uit Hengelo vlak voor plaatsing in het gemaal Krimpenerwaard.

van het water vanuit de Lek wordt zo elektriciteit gegenereerd die vervolgens in het gemaal is te gebruiken. De keuze viel uiteindelijk op een Storkpomp uit Hengelo van het type BVOP VV 120, waarna de installatie werd uitgevoerd door Vobi/Hofmeijer MP tijdens de zomer van 2020. Bij het ontwerp van de pomp is specifiek rekening gehouden met de eis dat deze visveilig moet zijn. Ook het leidingstelsel is visveiliger gemaakt door het vervangen van de

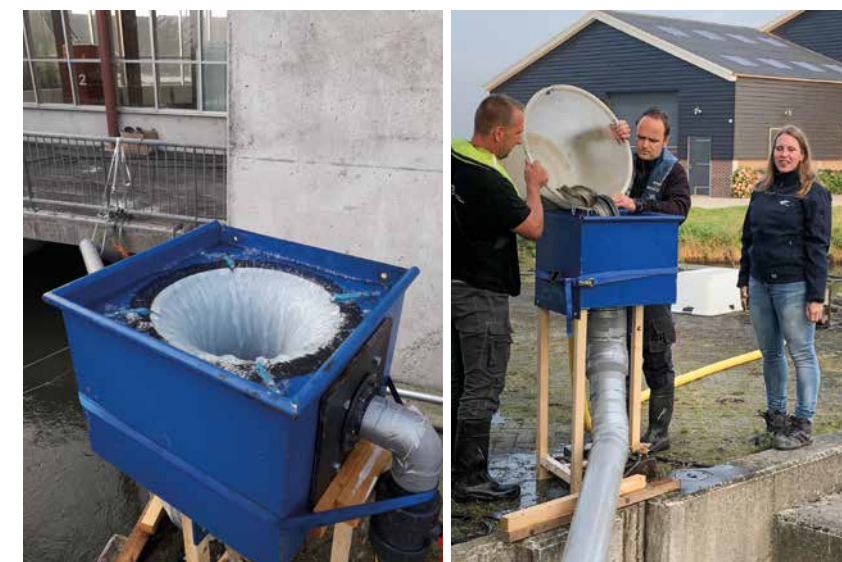
De speciale gebouwde vis invoerconstructie.

Zowel de testgroepen als de controlegroepen van beide soorten bestonden uit iets meer dan 100 exemplaren. Om de proefdieren door de pomp te voeren, is eerst een speciale invoerconstructie gebouwd waarmee de vissen vanaf het bordes aan de polderzijde van het gemaal op een veilige wijze tot precies voor de inlaat van de gemaalpomp worden gebracht. Via een camera op het einde van de invoerconstructie was de invoer van de vissen via een laptop te volgen. Aan de uitmaatzijde van het gemaal in de Lek is een fuik geplaatst van fijnmazig knooploos materiaal waarin de vissen na passage zijn opgevangen. Om mogelijke vertekeningen als gevolg van het hanteren van de vissen te voorkomen, zijn de controlegroepen via een vergelijkbare invoerconstructie direct voor het opvangnet ingevoerd. Na het beëindigen van de gedwongen doorvoer zijn de vissen uit de fuik overgebracht in beluchte kuipen. Vervolgens werden de vissen onder lichte verdoving één voor één zorgvuldig gecontroleerd op inwendige en uitwendige schade. Ernstig beschadigde vissen werden direct verwijderd. De overige vissen werden overgebracht in ronde opslagtanks waar zij nog 48 uur ter controle
